**Univerzita Karlova v Praze**  
**Přírodovědecká fakulta**

**Stabilita skalních svahů a jejich porušování**  
**Rock slope stability and failures**

Diplomová práce

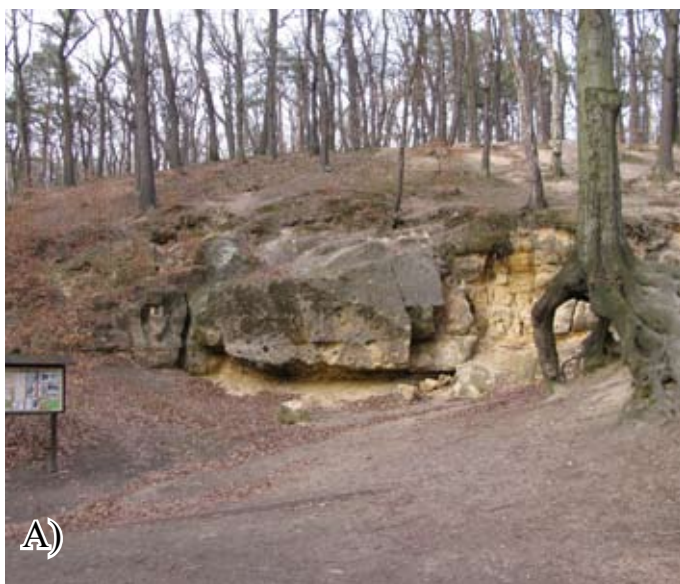
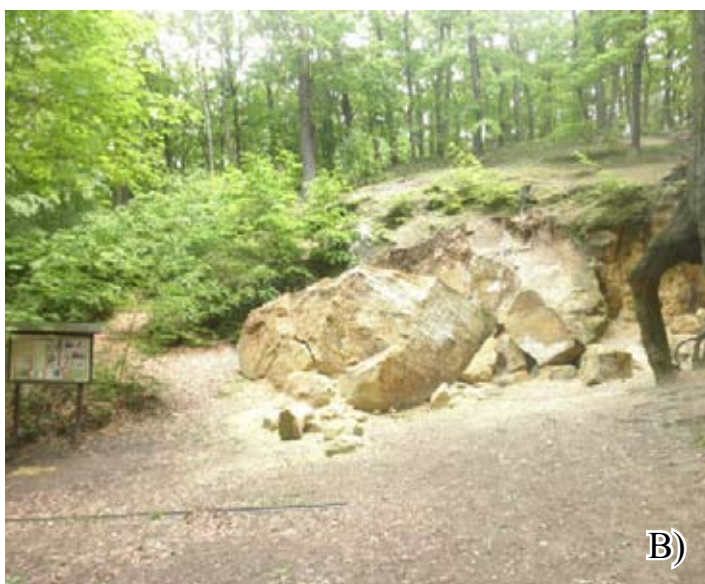
Na jaře 2013 došlo k utržení velkého skalního bloku v oboře Hvězda na skalním výchozu u zastávky naučné stezky „Geologie“. Území bylo roku 1988 vyhlášeno jako zvláště chráněné území. Od skalní stěny tvořené křídovými pískovci (cenoman) se oddělil blok 6x2x1,5m, který se následně překlopil a válením se přemístil na několik metrů od původní stěny. Na obr.2.3 A) je vidět původní stav skalního odkryvu, na obr. 2.3 B) poté stav z května 2013, tedy několik měsíců po skalním řícení.

obr. 2.3 Na obrázku A) je skalní stěna v oboře Hvězda v listopadu 2012 (foto A.Flaišmann). Na obrázku B) pak stejný skalní svah v oboře Hvězda z konce května 2013. Došlo zde k utržení a zřícení skalního bloku a jeho následnému otočení.

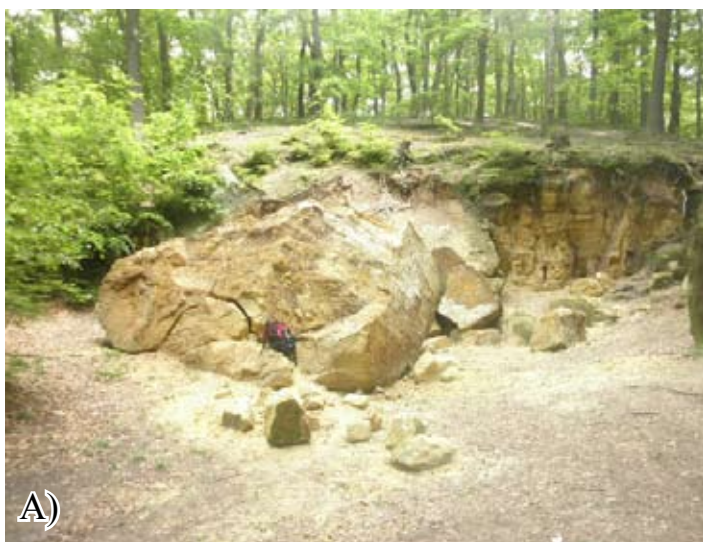
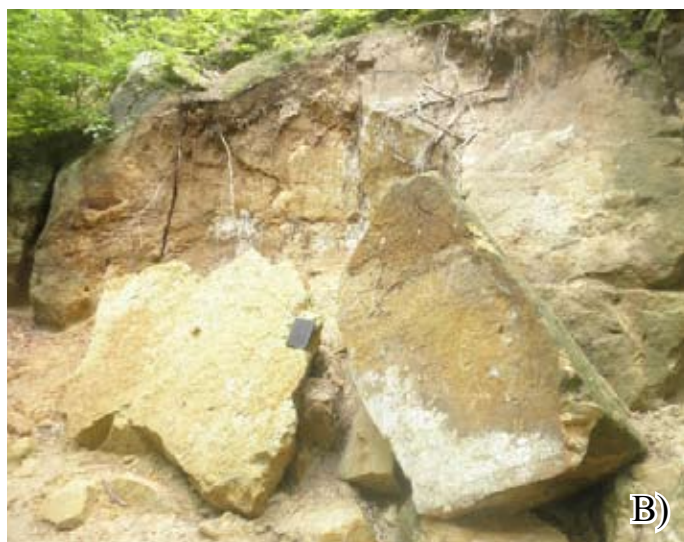
obr.2.4 A) největší oddělený blok pískovce převrácený a přemístěný cca 3m od odlučné stěny, která je znázorněna na obrázku B)

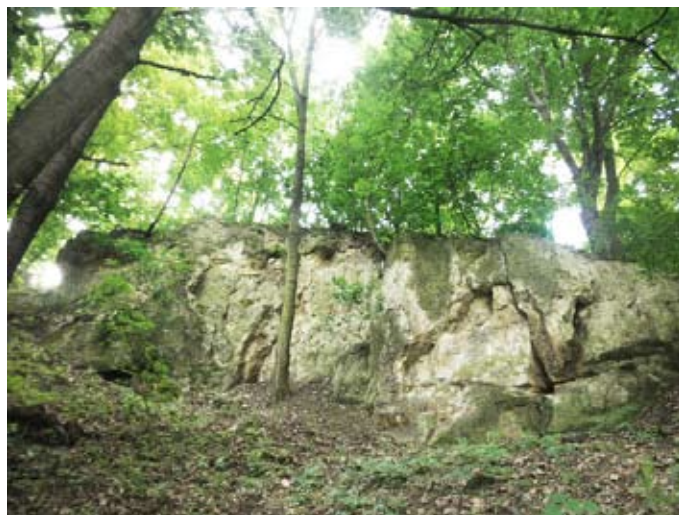
obr. 10.2 Ilustrační fotografie: skalní profil 1

Část skalní stěny označená jako b3 je i po zřícení nestabilní a dá se předpokládat že zde v budoucnu dojde k dalším svahovým pohybům. Bloky nad její horní hranou označené jako b4 také nejsou příliš stabilní. V pravé části profilu se nachází velký blok označený jako b1 který je zobrazen na fotografii 10.14 A. Blízko rostoucí strom nejspíše napomáhá svými kořeny tento blok vylamovat,

Na počátku června 2013 zde došlo ke skalnímu zřícení stěny b3. Stalo se tak po období silných dešťů. Celkový objem zřícených hmot byl asi 1,5 m<sup>3</sup>. Část zřícených hmot se zastavila hned pod skalní stěnou, zbytek se přemístil po svahu dolů přičemž největší část hmot zůstala ve střední části akumulací svahu.

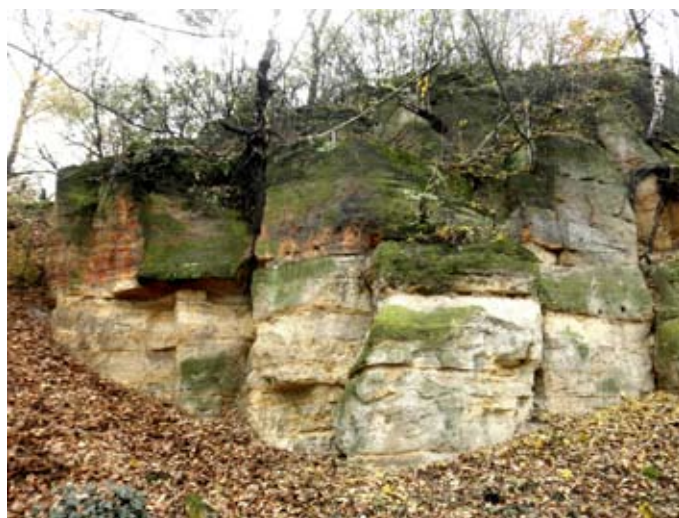
obr. 10.3 Ilustrační fotografie: skalní profil 2A

Skalní věž označená jako b5 je postižena blokovými pohyby. Její dolní hrana se posouvá po svahu dolů, což je zejména patrné na obr. 10.22 A a 10.24 B kde je věž focena z boku.

Některé stromy svými kořeny prorůstají skrz pískovec (i několik metrů mocný), vylamují celé bloky horniny nebo rozšiřují pukliny. Tento jev je patrný u bodu b9 a b10. Na obr. 10.26 A je blok b7 vylamován kořeny stromu a hrozí jeho zřícení.

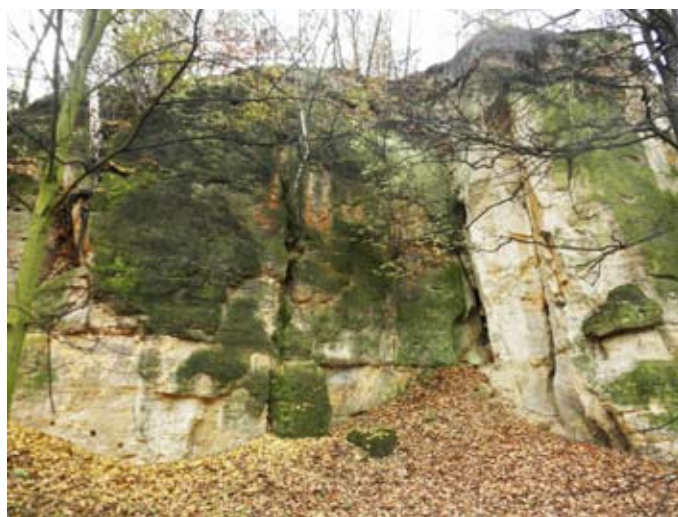
obr. 10.4 Ilustrační fotografie: skalní profil 2B

Nejvíce nestabilní částí tohoto profilu je věž b14, která je s největší pravděpodobností postižena blokovými pohyby. Věž se zaklání do svahu, její spodní hrana se posouvá po plastickém podloží čímž vzniká široká puklina označená jako b11, která je po celé délce vyplněná sutí. Na věži jsou patrné pukliny vzniklé pravděpodobně namáháním.

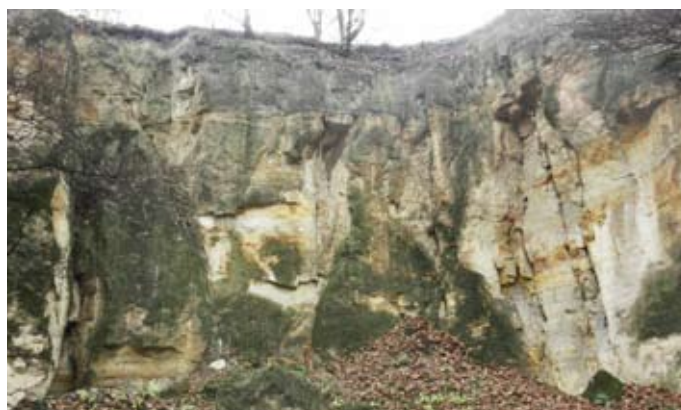
obr. 10.5 Ilustrační fotografie: skalní profil 3

Riziko zřícení je i u bloků označených jako b18 a b19. Blok b18 je shora vylamován kořeny nevhodně rostoucího stromu.

V květnu 2013 došlo ke zřícení stěny označené jako b17. Bloky o objemu do 1m<sup>3</sup> a o celkové kubatuře 2,5 m<sup>3</sup> se zřítily a přemístili po krátkém akumulacním svahu do prostoru v předpolí skalních stěn.

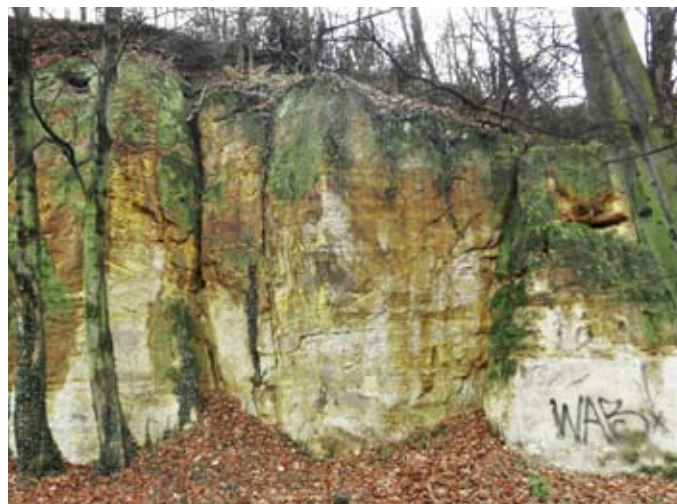
obr. 10.6 Ilustrační fotografie: skalní profil 4

Poměrně vysoký skalní profil bez akumulčního svahu. Několik nestabilních bloků (b23 a b21) hrozí zřícením, ale vzhledem k malému sklonu terénu pod patou stěn a poměrně velké vzdálenosti od silnice (asi 15m) je riziko způsobení škody či ohrožení dopravy malé.

Věž v pravé části fotografie, označená jako b22, je oddělená puklinou od zbytku skalní stěny a je pravděpodobně postižena blokovými pohyby, vizuálně se mírně zaklání horní hranou do svahu přičemž její spodní hrana se posouvá po měkkém položí dolů. Pohyb je patrný na fotografii 10.44 B. Stěna mezi b21 a b22 je zamokřená a to i v době delšího sucha, pískovec se drolí mezi prsty. Nebylo zjištěno do jaké výšky zamokření pokračuje.

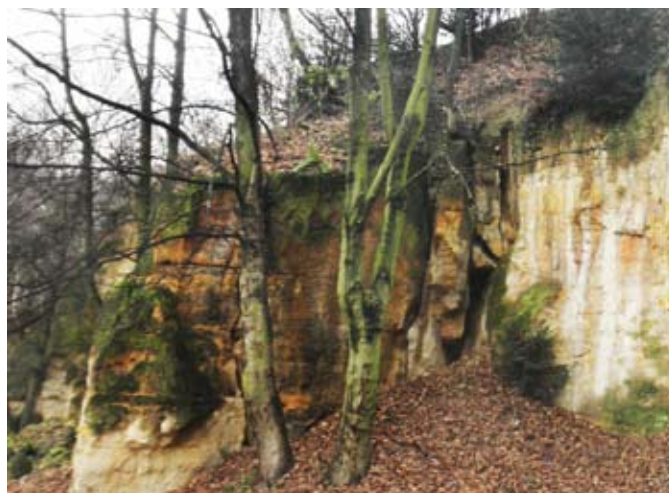
obr. 10.7 Ilustrační fotografie: skalní profil 5A

Kratší skalní profil. Jde o pokračování věže b22 která je viditelně oddělena puklinami od zbytku skalní stěny (10.46 A). V zadní části profilu, označené jako b25 je vidět velmi nestabilní část rozlámaných bloků horniny, které mají výškový rozměr do 4m. Vznikla pravděpodobně vlivem zabořování věže a zároveň trhavým účinkem silných kořenů vzrostlého stromu, jejichž detail je vidět na obr.10.46 B. V předpolí těchto bloků se navíc nachází poměrně prudký zeminový svah díky kterému by se řítící se hmoty mohly přepřavit na delší vzdálenost.

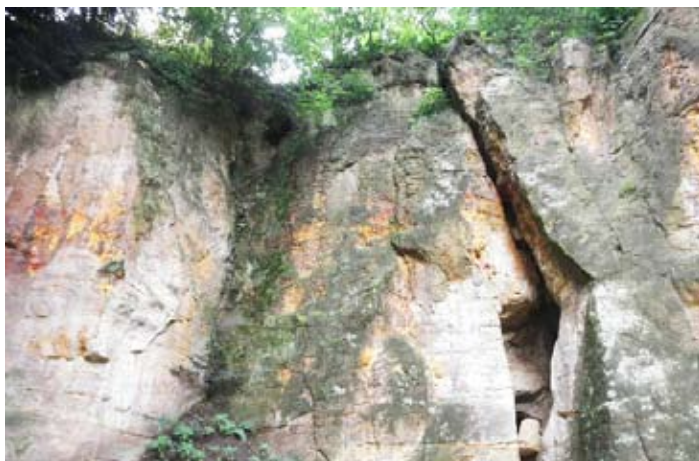
obr. 10.8 Ilustrační fotografie: skalní profil 5B

V pravé části skalního svahu se nachází nestabilní blok b29. Blok má na výšky asi 2,5 m.

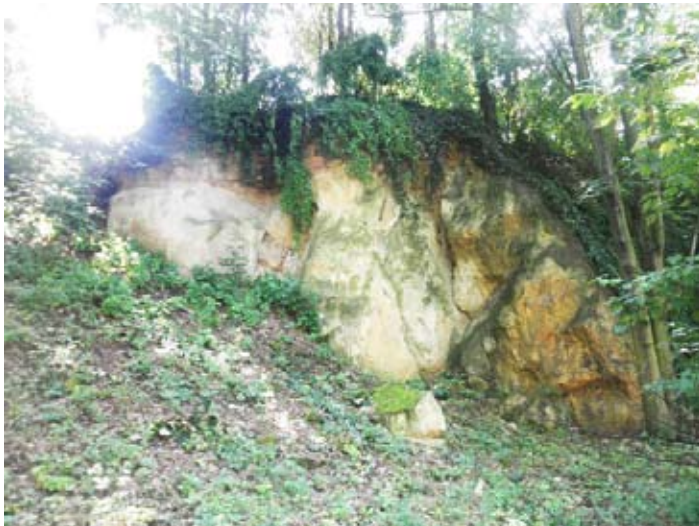
obr. 10.9 Ilustrační fotografie: skalní profil 6

Mezi skalními profily 5B a 6 je pouze zeminový svah. V předpolí tohoto profilu je několik větších dříve zřícených bloků (pravděpodobná zdrojová oblast je označená jako b34).

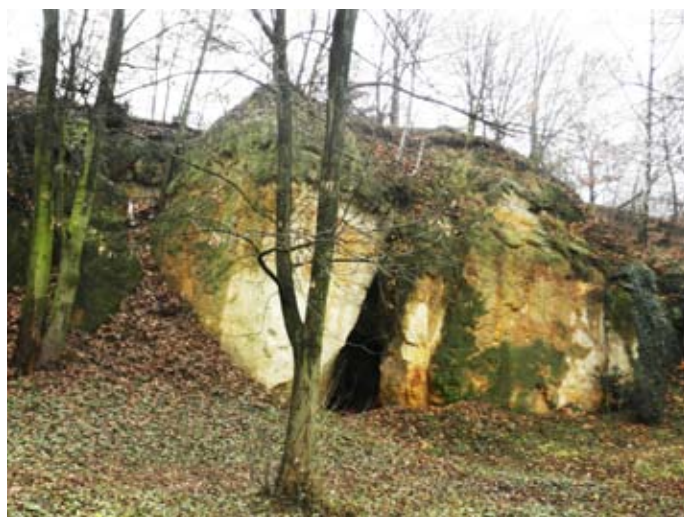
obr. 10.10 Ilustrační fotografie: skalní profil 7

Jeskyňe v pískovci hluboká do 5 m vznikající mezi dvěma věžemi. Místo slouží za úkryt bezdomovcům, z tohoto důvodu jsem neprovedla jeho důkladnější prohlídku. Jeho malá výška, poměrně velká vzdálenost od silnice a absence akumulčního zeminového svahu však vylučuje dopad případně zřícených hmot na silnici v ulici Na Petřinách.

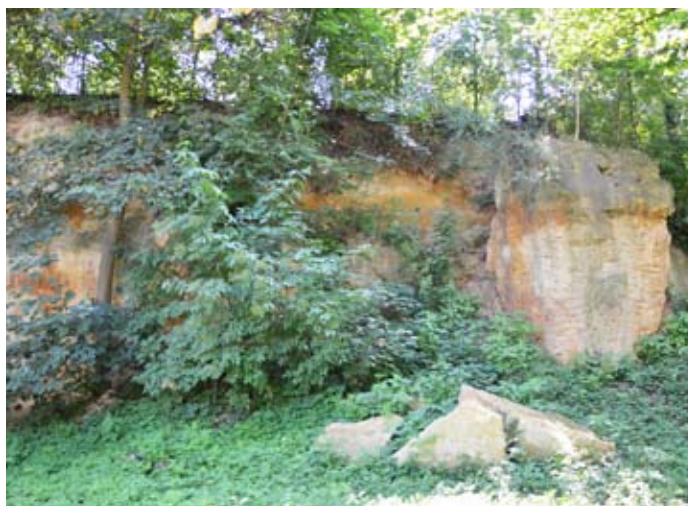
obr. 10.11 Ilustrační fotografie: skalní profil 8

Skalní profil plynule navazuje na profil 7. V předpolí poměrně nízké skalní stěny leží bloky zřícené na jaře 2013. Vzhledem k absenci delšího a prutčího zeminového svahu se hmoty přemístily pouze na malou vzdálenost. Samostatně stojící věž označená jako b36 by se časem mohla vyvrátit, zatím však nejeví známky podobné nestability.

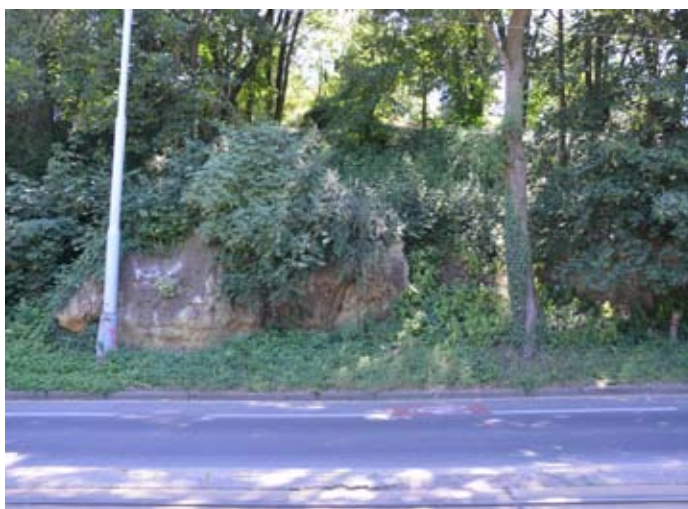
obr. 10.12 Ilustrační fotografie: Výchozy do 2 m výšky na západním konci zájmové oblasti

Několik skalních výchozů na západním okraji zájmového území. Skalní stěny jsou vysoké do 2 m, nejsou souvislé, tvoří oddělené skalky. Stěny nejsou příliš vysoké a nejeví velké známky porušení, ale případné zřícení by zde mohlo mít katastrofální následky právě z důvodu, že stěny jsou velmi blízko silnice. Zřícená věž, blok nebo kámen tak s největší pravděpodobností dopadne přímo na silnici nebo do její bezprostřední blízkosti.

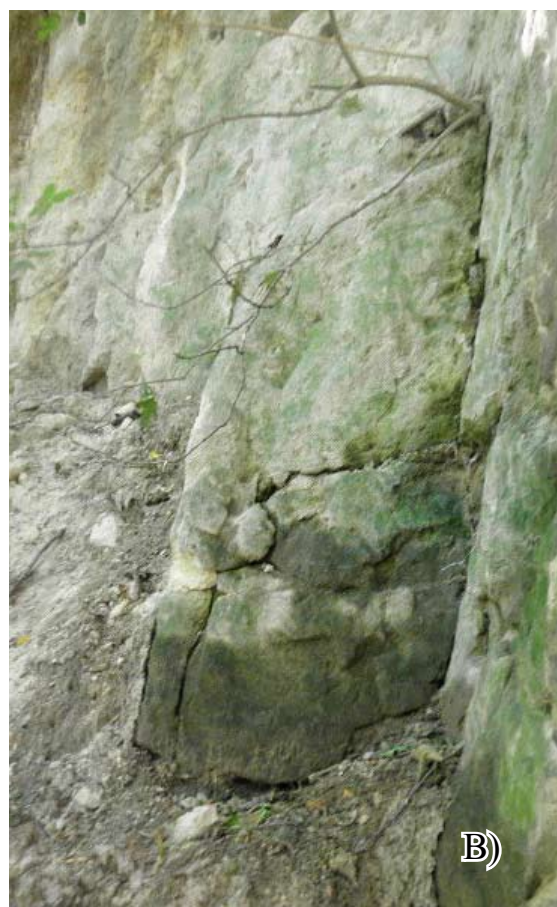
obr.10.14 A) Nestabilní blok b1 o rozměrech 3,1 x 1,0 m. B) Utržený blok u úpatí skalní stěny. Výškový rozměr bloku je 1 m.

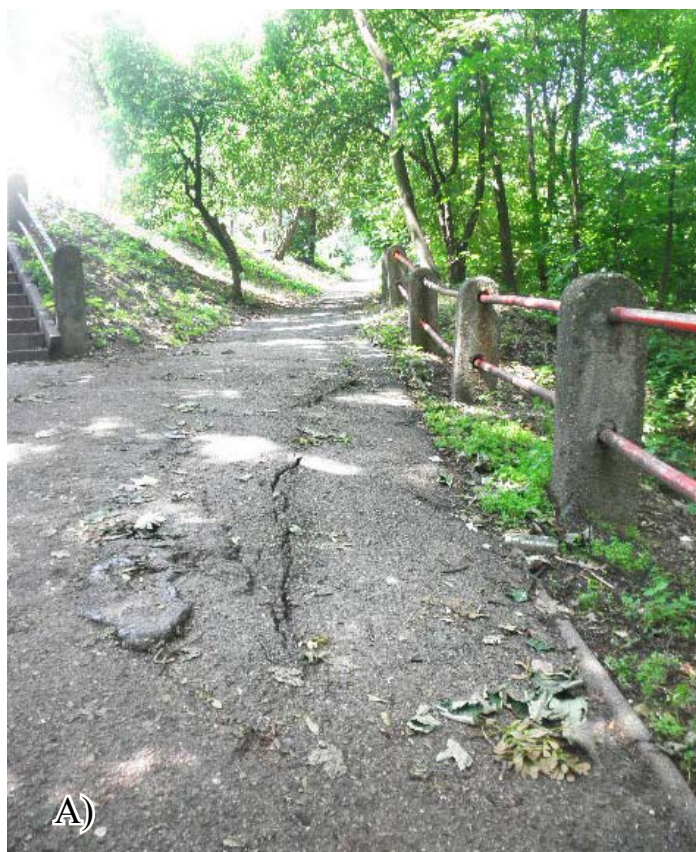
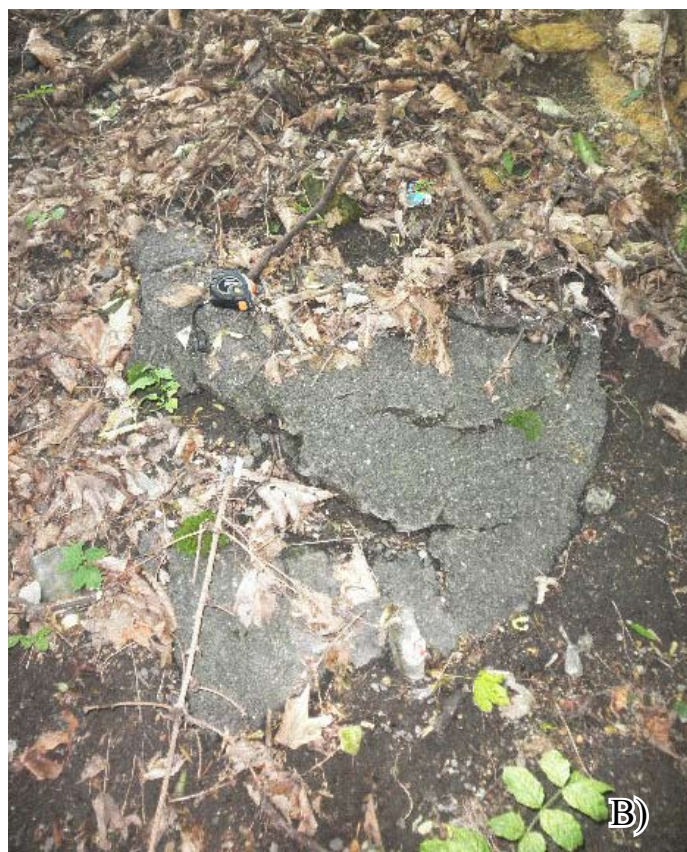
S ohledem na geologické a morfologické poměry zájmového území je třeba ho označit jako území pro zastavování nevhodné. a to zejména pro nestabilitu skalní stěny. Nad hranou skalního stupně je vedena pěší cesta na které jsou podélné trhliny (obr. 10.20 A) způsobené pravděpodobně slézáním kvartérního pokryvu. V úzkém pruhu svahu mezi patou skalního stupně a ulicí Na Petřínách hrozí nebezpečí pádu i větších balvanů. Zásadní překážkou k jakékoliv stavební činnosti v území je rovněž jeho zařazení mezi Přírodní památky.

obr.10.20 Chodník nad skalním profilem 1. Na obrázku B) je utržený kus asfaltu, který nejspíše sjel po svahu pod chodníkem, na obrázku A) pak samotný chodník, na kterém jsou patrné podélné praskliny.

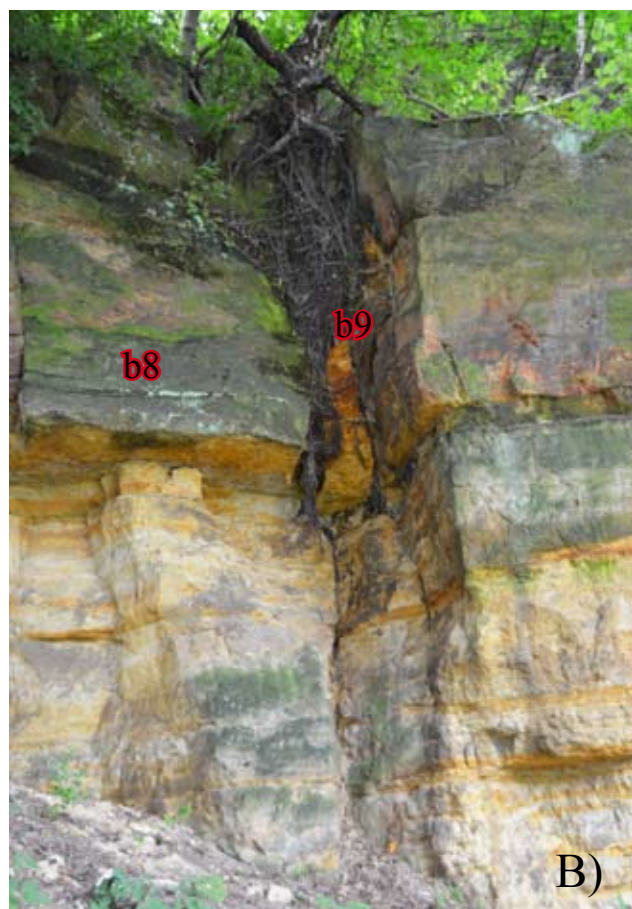
obr. 10.22 Na obrázku A) Část skalního profilu 2A focená z boku. Jako b8 označený převis vznikající nad oslabenou vrstvou je hluboký do 0,8 m. V horní části fotografie je vidět jak kořen stromu vylamuje kus skalní věže B). Kořeny prorůstají skrz celou věž a postupně jí erofují. Samotný strom se naklání a hrozí jeho pád.

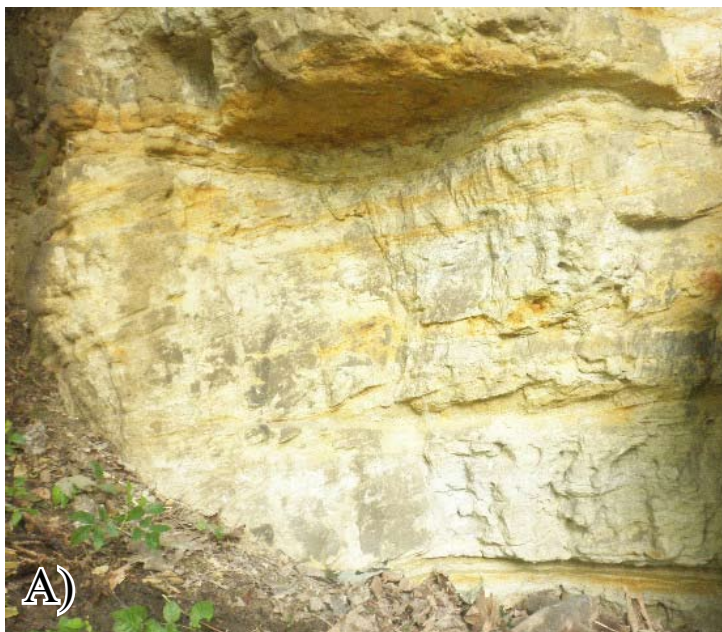
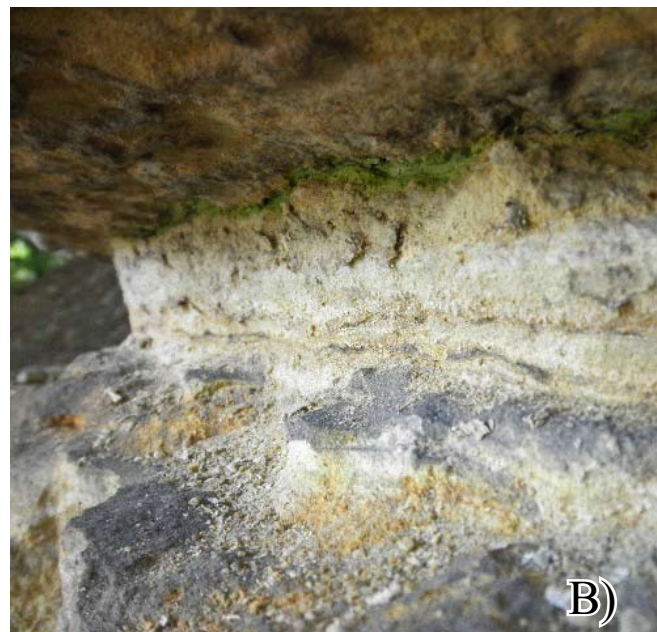
obr.10.25 Na obrázku A) šikmé zvrstvení v pískovci ukončené oslabenou jílovitou vrstvičkou mocnou do 3 cm. Na oslabenou vrstvou vzniká převis. Obrázek B znázorňuje oslabenou jílovitou vrstvičku nad šikmým zvrstvením na jiné skalní věži.

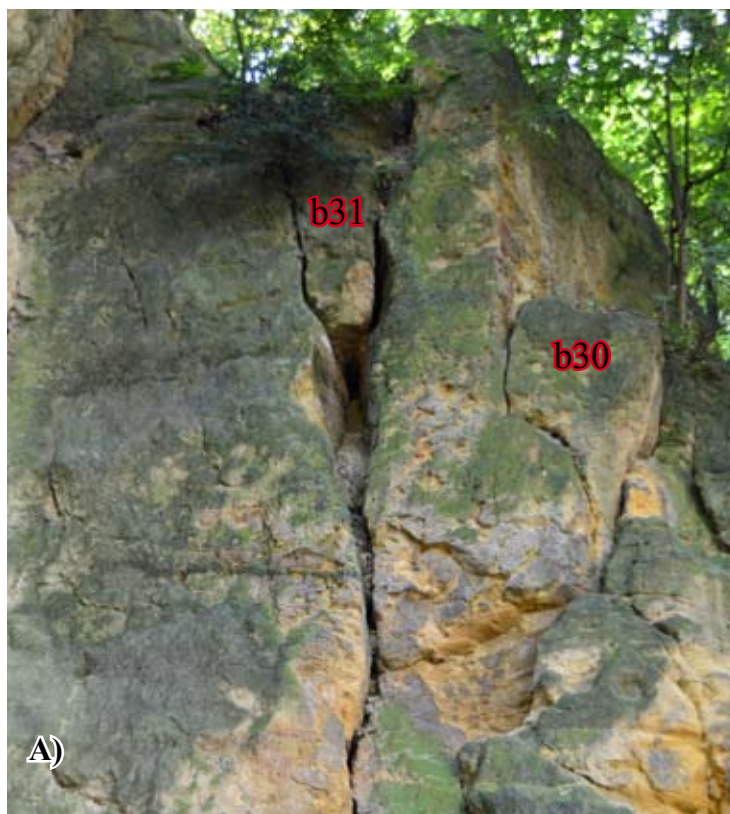
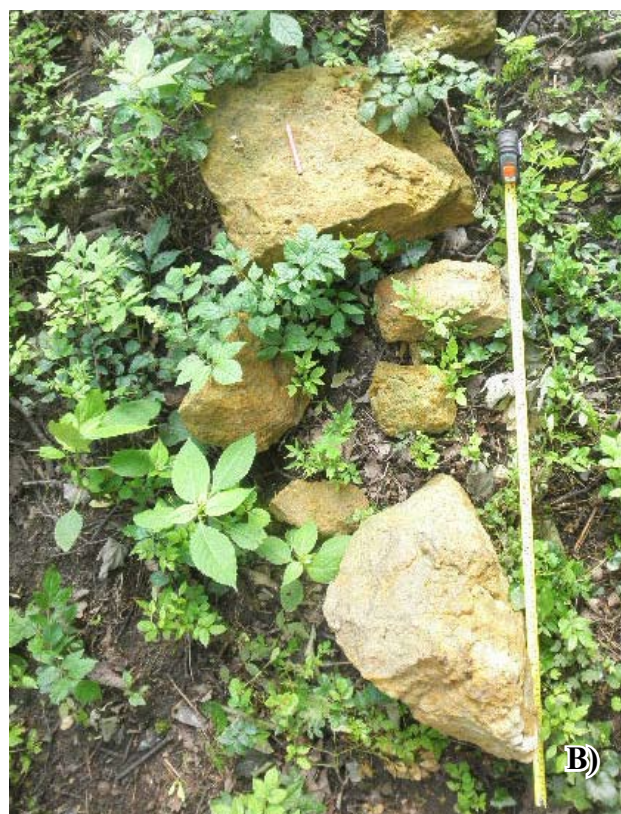
obr. 10.50 A) Nestabilní bloky b30 a b31. B) Ukázka několika opadáných kusů pískovce. Jako měřítko je použit 1m pásma.

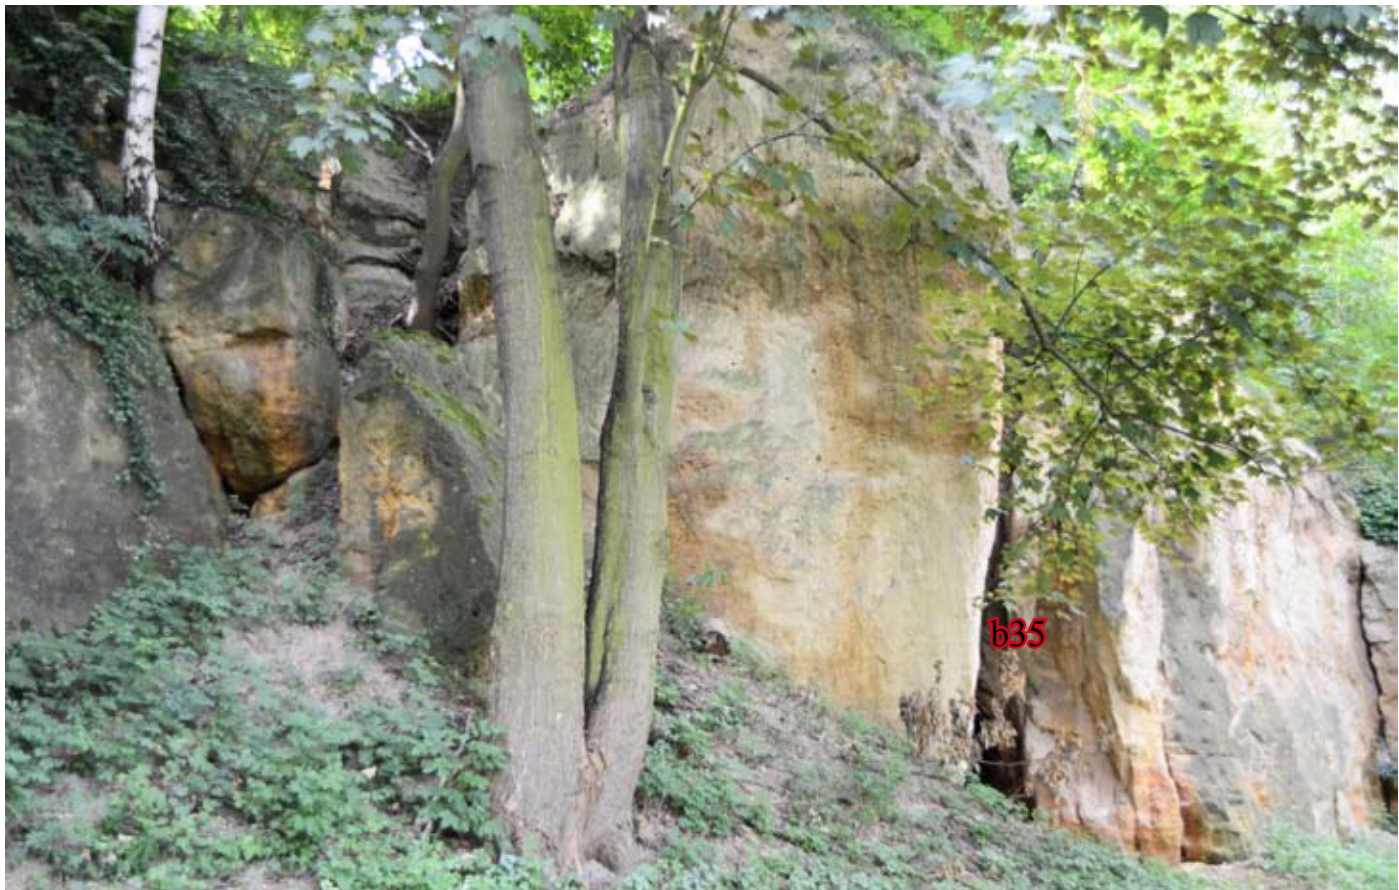
obr. 10.54 Jeskyně vzniklá mezi dvěma pískovcovými věžemi.

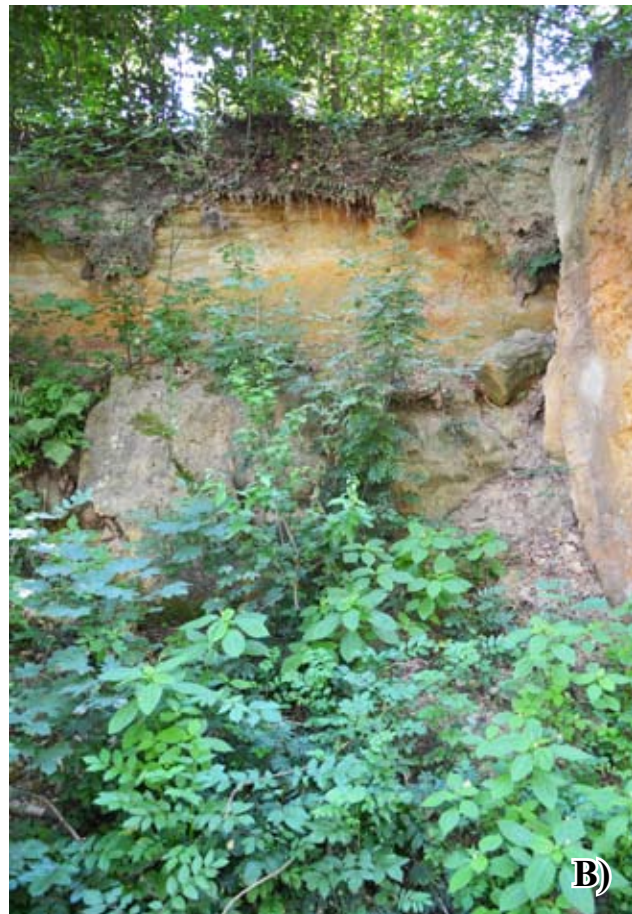
obr. 10.56 A) Věž b36 oddělená puklinou od zbytku skalní stěny. B) Odlučná stěna skalního říční.
